## Raport z przeprowadzonych prac pomniki przyrody: Morwa czarna (*Morus nigra* L.) i Morwa biała (*Morus alba*)

Lokalizacja: ul. Morwowa w Zielątkowie

### Cel opracowania

- Dokumentacja powykonawcza

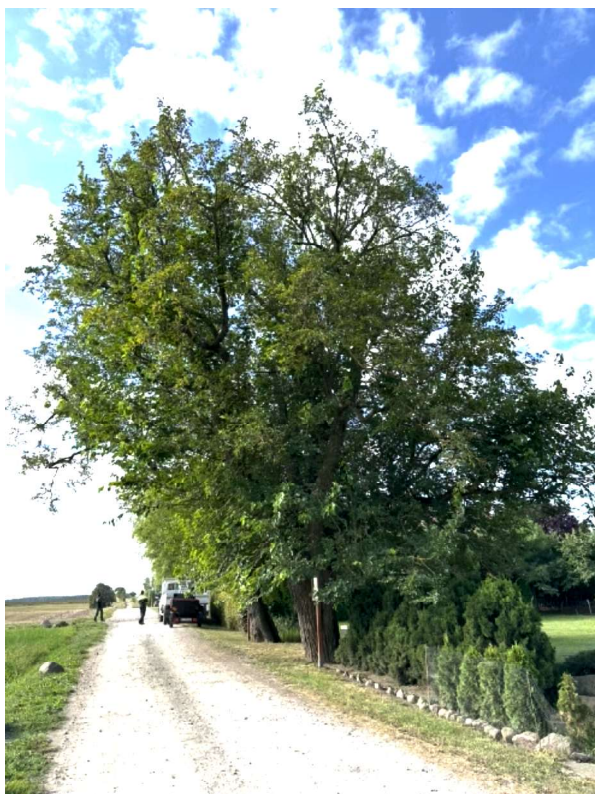
Drzewo zareagowało właściwie na cięcia obwodowe i redukcyjne wykonane w 2024 roku. Wytworzyło małą ilość suszu gałęziowego w koronie oraz znacznie zagęściło wnętrze korony w niższych partiach, co jest etapem procesu wycofywania korony. Podczas prac wykonano delikatną selekcję pędów oraz redukcję po obrusie dwóch konarów (nad jezdnią oraz jednego z głównych przewodników). W górnych partiach korony stwierdzono osłabioną witalność, na którą mogła mieć wpływ susza wiosenna. Osłabienie witalności objawiało się delikatnym przerzedzeniem, zmniejszoną wielkością liści oraz niewielkimi chlorozami. W dolnych partiach oraz we wnętrzu korony drzewo odznacza się dużą witalnością.

Fot. 1 Drzewo przed wykonaniem prac

Dnia 26 sierpnia 2025 roku wykonano prace pielęgnacyjne polegające na usunięciu występującego suszu w koronie, wrastających pędów w światło drogi wraz z cięciami skrajni drogowej.

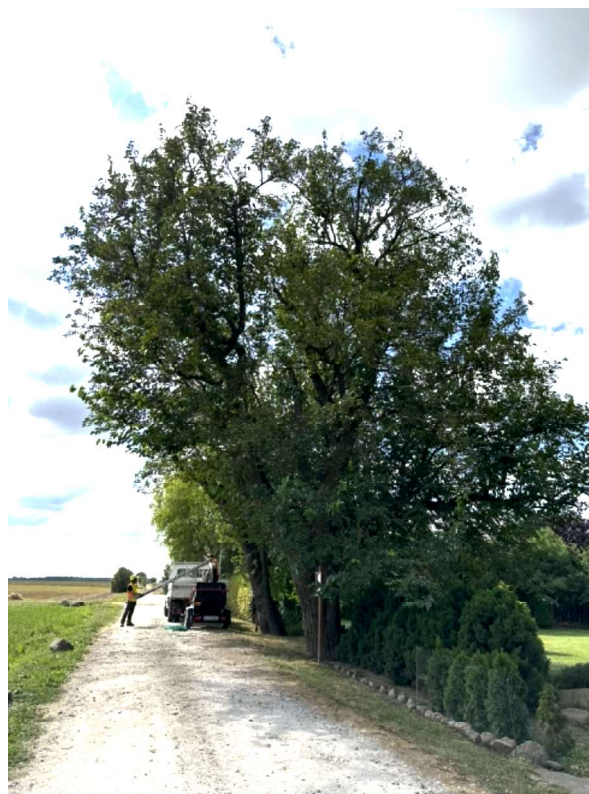
Konar północno-zachodni zredukowany w 2024 roku ze względu na pęknięcie naprężeniowe wygenerował znaczną ilość pędów reiteracyjnych, których wykonano selekcję.

Fot. 2 Drzewo po wykonaniu prac

Wewnątrz korony usunięto pędy krzyżujące się, wykonano delikatną selekcję oraz usunięto wrastające pędy w wiązania pasowe i linowe. Podczas prac skontrolowano wiązania. **Kolejny etap cięć, kontroli drzewa oraz wiązań należy zaplanować za ok. 2 lata** lub wcześniej jeśli nastąpi taka konieczność ze względu na stwierdzone uszkodzenia lub znaczny rozrost pędów wchodzących w światło skrajni drogowej.

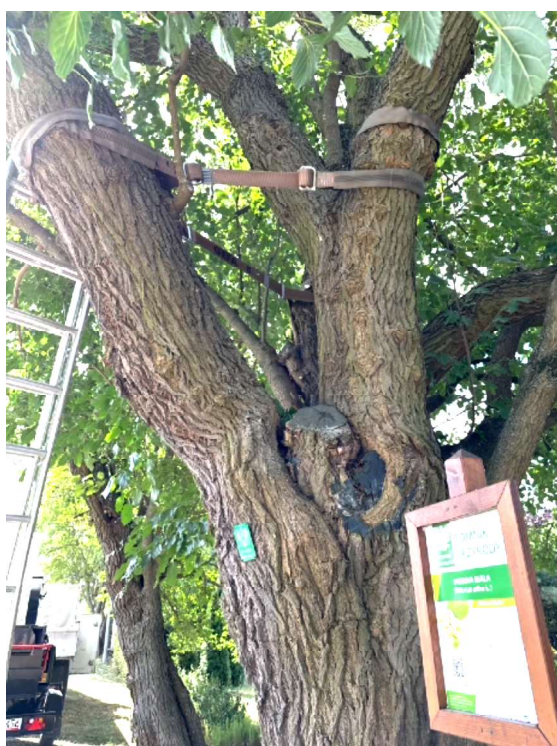
Fot. 3 Wiązania pasowe - zdjęcie po usunięciu pędów wrastających

właściwy dobór wytrzymałości		TAK <input checked="" type="checkbox"/>	NIE <input type="checkbox"/>
prawidłowe umiejscowienie		TAK <input checked="" type="checkbox"/>	NIE <input type="checkbox"/>
prawidłowy montaż		TAK <input checked="" type="checkbox"/>	NIE <input type="checkbox"/>
właściwe napięcie wiązania		TAK <input checked="" type="checkbox"/>	NIE <input type="checkbox"/>
uszkodzenia mechaniczne wiązania		TAK <input type="checkbox"/>	NIE <input checked="" type="checkbox"/>
oznaki przeciążenia wiązania		TAK <input type="checkbox"/>	NIE <input checked="" type="checkbox"/>
brak świeżych uszkodzeń wiązanych konarów (pęknięcia rozwidleń, uszkodzenia spowodowane przez wiązanie)		TAK <input type="checkbox"/>	NIE <input checked="" type="checkbox"/>
ZALECENIA			
Lp.	Konieczne zabiegi zabezpieczające		
1	Usunięcie wrastających pędów - odrostów w wiązanie - WYKONANO PODCZAS KONTROLI		
2			
3			
4			
5
