Raport z przeprowadzonych prac pomniki przyrody: Morwa czarna (*Morus nigra L.*) i Morwa biała (*Morus alba*)

Lokalizacja: ul. Morwowa w Zielątkowie

- Dokumentacja powykonawcza

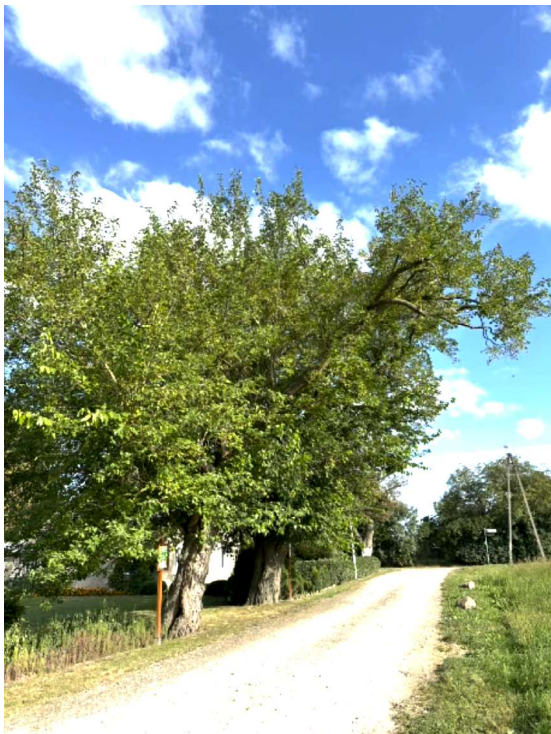
Fot. 1 Drzewo przed wykonaniem prac

Dnia 26 sierpnia 2025 roku wykonano prace pielęgnacyjne polegające na usunięciu występującego suszu w koronie, cięciach redukcyjnych oraz usunięciu odrostów wrastających w światło drogi wraz z cięciami skrajni drogowej. Cięcia zaplanowane były jako kolejny etap prac, których pierwsza część nastąpiła w 2023 roku.

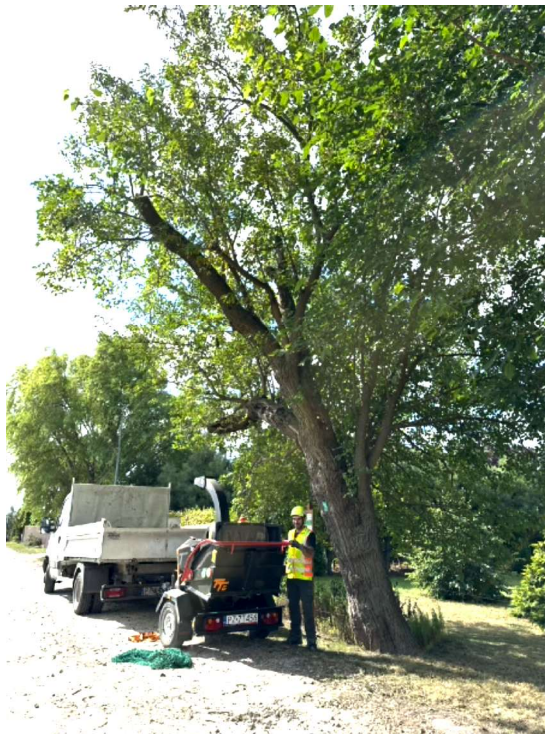
Fot. 2 Drzewo po wykonanych pracach

Ze względu na poprawną reakcję drzewa na wcześniejsze cięcia - zagęszczenie korony w środku i budowa korony wtórnej, zdecydowano o znacznej redukcji - wycofaniu konaru rosnącego nad drogą. Konar ten posiadał owocnik błyskoporka szczotkowanego (*Inonotus hispidus* (Bull.) P. Karst.). Cięcie przekraczało średnicę 5 cm i było konieczne w związku ze znacznym osłabieniem mechanicznym konaru. Cięcie wykonane zostało poniżej owocnika. Wykonano również redukcję konaru południowego (wzmocnionego wiązaniem przewiertym) ze względu na pojawienie się nowych pęknięć naprężeniowych, znaczną biokorozję oraz pojawienie się młodych owocników grzybów patogenicznych.

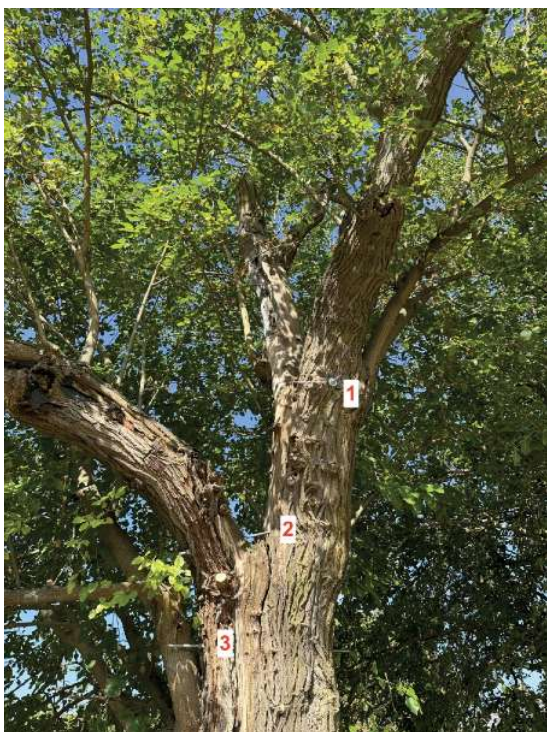
Fot. 3 Wiązania przewiertowe w koronie

Wewnątrz korony usunięto pędy krzyżujące się, wykonano delikatną selekcję oraz usunięto wrastające pędy w wiązania przewiertowe. Drzewo odznacza się znaczną witalnością. Podczas prac skontrolowano wiązania przewiertowe. **Kolejny etap cięć, kontroli drzewa oraz wiązań należy zaplanować za ok. 2 lata** lub wcześniej jeśli nastąpi taka konieczność ze względu na stwierdzone uszkodzenia lub znaczny rozrost pędów wchodzących w światło skrajni drogowej.

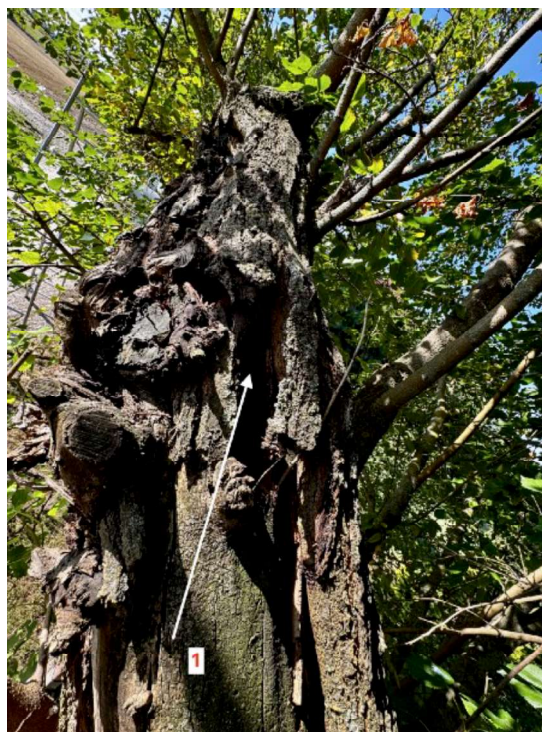
Fot. 4 Pęknięcie naprężeniowe
redukowanego konaru południowego

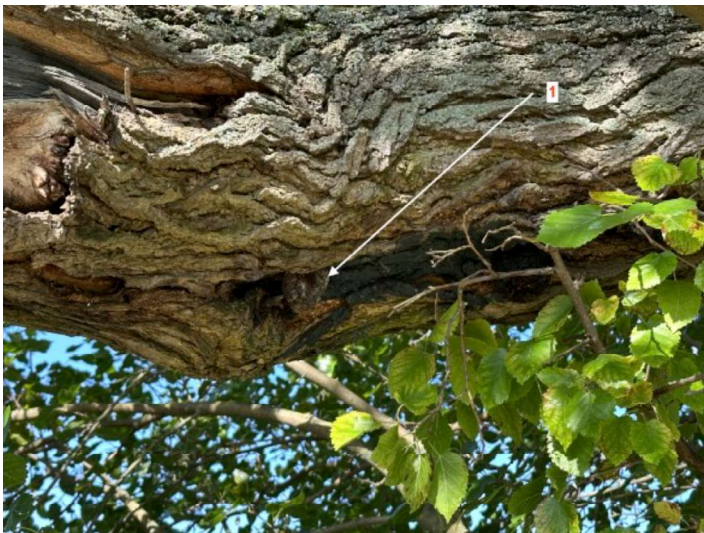
Fot. 5 Owocniki występujące na konarze
południowym

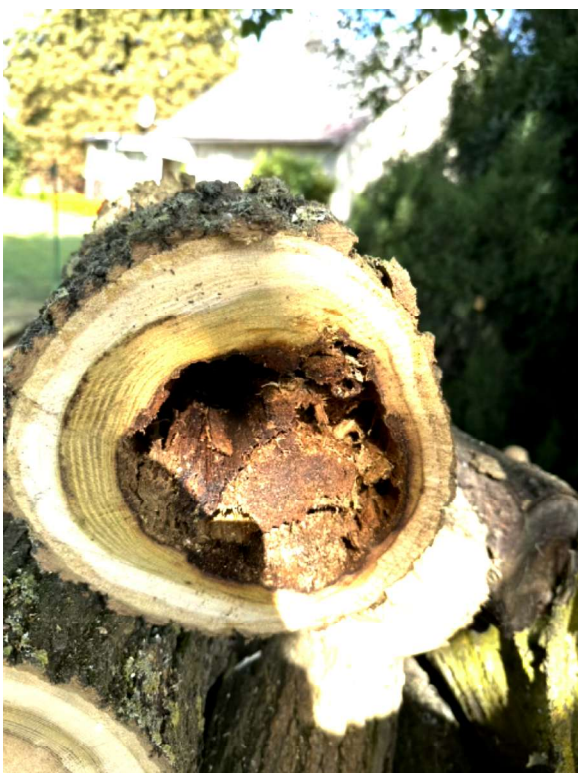
Fot. 6 Biokoroźa redukowanego konaru
nad drogą zasiedlonego przez
błyskoporka szczotkowego
